EEN **SLECHT UITGELIJNDE TREKKER** KOST VEEL BRANDSTOF EN RUBBER. WELK AFSTELPROBLEEM DE BAND HEEFT IS AAN DE SOORT SLIJTAGE TE HERKENNEN.

## Kostbaar rubber gaat in rook op

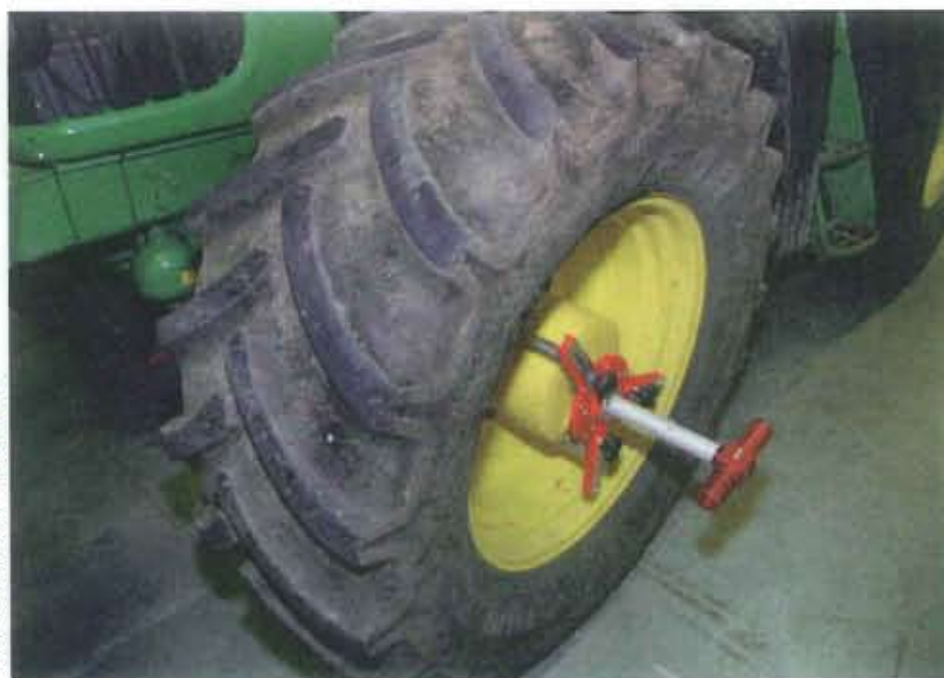
Het uitlijnen van een trekker met laserapparatuur kost zo'n €200 en kan volgens onderzoek meer dan €3.200 per jaar besparen.

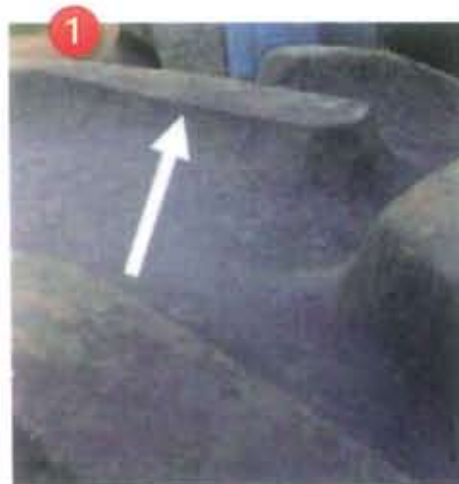
**Uit- en toespoor** Hier is sprake van toespoor, omdat de nok buiten sneller is afgesleten dan de binnenste nok. Bij uitspoor zou de buitenste nok sneller slijten.

**Foto 1** Alleen de uitspoor en toespoor van de voorwielen is te stellen. De starre achteras is daarbij de referentie. De vooras wordt dus altijd ten opzichte van de achteras uitgelijnd. In hoeverre de voor- en achteras parallel staan is immers niet te stellen. Bij te veel uitspoor slijten de binnenste nokken sneller dan de buitenste. Bij te veel toespoor slijten de buitenste nokken harder. Wanneer dergelijke slijtage zichtbaar wordt, is het zaak snel uit te lijnen.

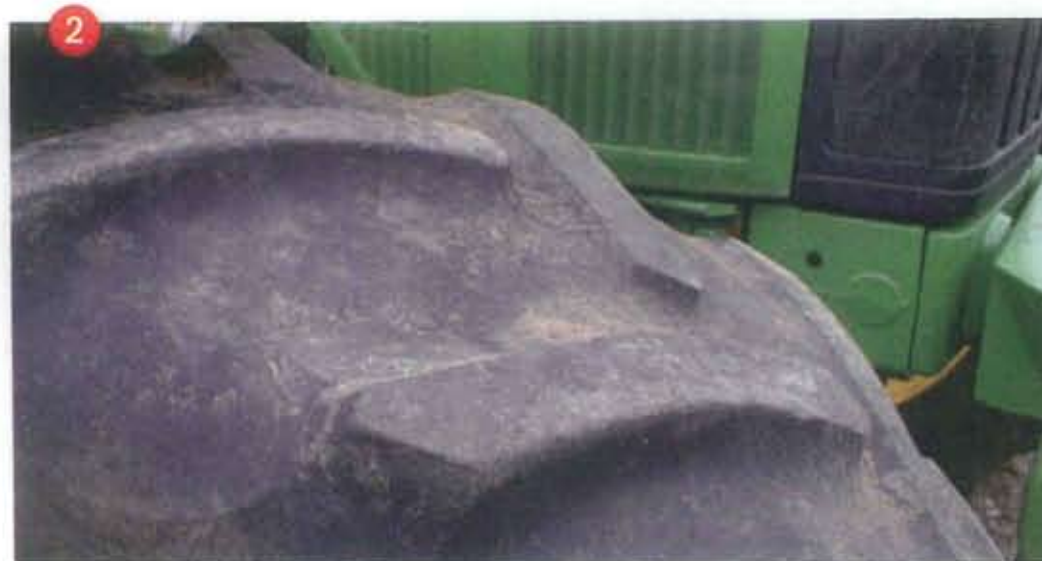
**Uitspoor in de bocht** De voorbanden sturen niet om hetzelfde middelpunt. Gevolg is slijtage middenop de band. Oorzaak kan een ongelijk stuurtrapezium zijn.

**Foto 2** De uitspoor in de bocht

en het stuurtrapezium zijn niet goed te stellen, maar wel te beïnvloeden. De bedoeling is dat beide wielen om hetzelfde middelpunt draaien. Dat kan alleen als het binnenwiel minder afstand aflegt dan het buitenste wiel en de stuurhoek daarvan dus iets scherper is. Het stuurtrapezium moet dit mogelijk maken.

Vaak draait echter niet het binnenste wiel maar het buitenste een kleinere bocht. Gevolg is dat het binnenste wiel niet goed afrolt en door het buitenste wiel door de bocht wordt geschoven. De slijtage midden op de band is daardoor sterker. De oorzaak kan een ongelijk stuurtrapezium zijn. Let daarom op de lengte van beide zijden van de spoorstang. Vaak wordt de spoorstang namelijk slechts aan een kant versteld, zodat de lengte ervan aan beide kanten verschilt en ook de stuurcilinder niet meer in het midden zit. De uitspoor in de bocht wijkt daardoor te veel af.

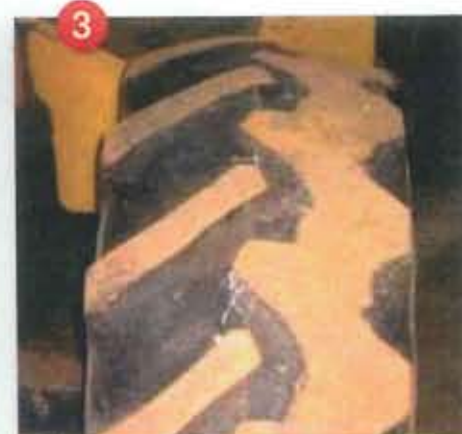
**Camber/wielvlucht** De schouders aan de buitenzijde zijn volledig weggesleten. Er is sprake van positieve wielvlucht. De bovenkant van het wiel wijkt dus naar buiten.

**Foto 3** Niet verstelbaar maar wel te herkennen is camber ofwel wielvlucht. Bij negatieve wielvlucht wijkt het wiel boven naar binnen. Bij positieve wielvlucht wijkt het voorwiel aan de bovenkant naar buiten. Het gevolg is op de foto zichtbaar. De schouders van de band slijten weg.
